Incidences des paramètres de conception du pilier prothétique sur l'environnement péri-implantaire

J. VIGNERON
B. TAVERNIER

RÉSUMÉ L'objectif de cette revue narrative est de présenter les éléments bibliographiques pertinents en rapport avec l'influence de l'infrastructure prothétique sur l'environnement péri-implantaire ainsi que sur le risque de péri-implantite.

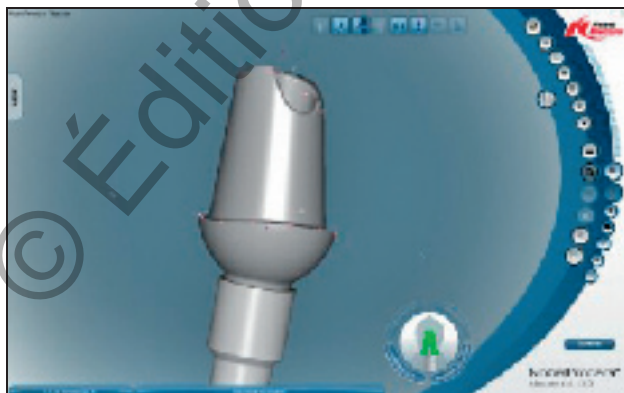
FIG. 2 / Profil de pilier convexe.

La réalisation d'un profil d'émergence convexe permettrait de galber et de soutenir les tissus transgingivaux afin qu'ils s'intègrent esthétiquement dans l'environnement gingival. Cependant, un profil convexe accentué pourrait entraîner des risques d'ischémie des tissus mous ainsi qu'une tendance à la récession gingivale [12].

Inversement, les résultats de l'étude *in vitro* de Sancho-Puchades *et al.* [13] comparant les profils d'émergence concaves et convexes (FIG. 2 et 3) des piliers montrent que le profil concave favoriserait la formation d'excès de ciment lors du scellement. Par ailleurs, ces excès de matériau seraient d'autant plus nombreux et difficiles à éliminer que la concavité est marquée.

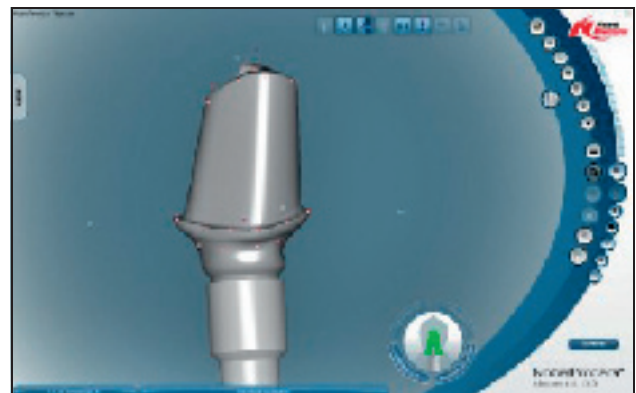
FIG. 3 / Profil de pilier concave.

Pourtant, Rompen *et al.* et Redemagni *et al.* [12, 15] suggèrent le contraire et décrivent l'utilisation de profils transmuqueux concaves qui permettraient une stabilité plus prévisible des tissus gingivaux [16]. Pour Bishti *et al.* [17], la littérature actuelle ne fournit pas de données scientifiques suffisantes pour montrer une incidence des caractéristiques de conception des piliers prothétiques sur la stabilité des tissus péri-implantaires.

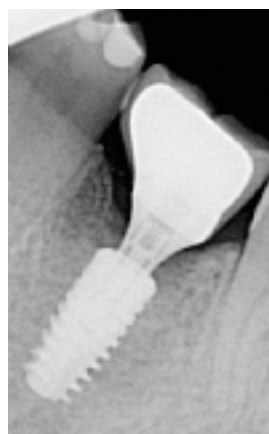
FIG. 4 / Radiographie de la situation clinique initiale.

En revanche, de nombreuses publications [18-21] signalent le rôle probable des excès de ciment laissés en place après le scellement dans le développement d'une péri-implantite (FIG. 4 à 6).

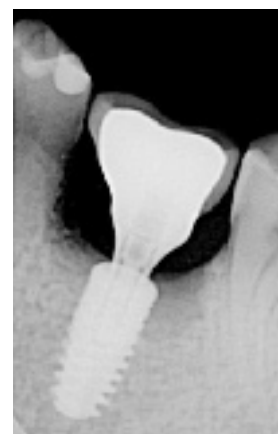
FIG. 5 / Perte osseuse péri-implantaire visible radiographiquement.

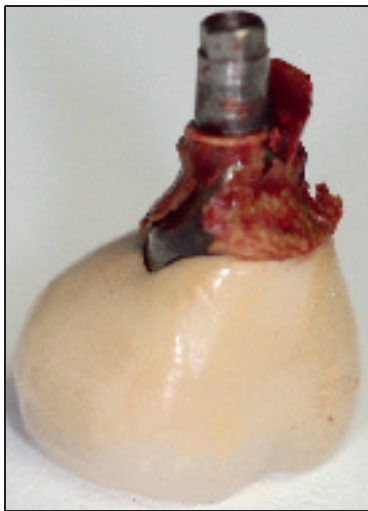
Fig. 6 / Dépose de la prothèse unitaire scellée présentant des signes de péri-implantite et mise en évidence d'un important excès de ciment de scellement.
